Funcionalidad vs conservación en piezas de orfebrería destinadas al culto; el ejemplo del estudio y restauración de la cruz procesional de Tibi

Inmaculada Traver Badenes Departamento c+r Metales y orfebrería Institut Valencià de Conservació i Restauració de Béns Culturals

Cruz Procesional

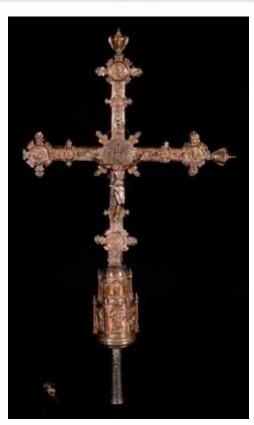
Estado inicial

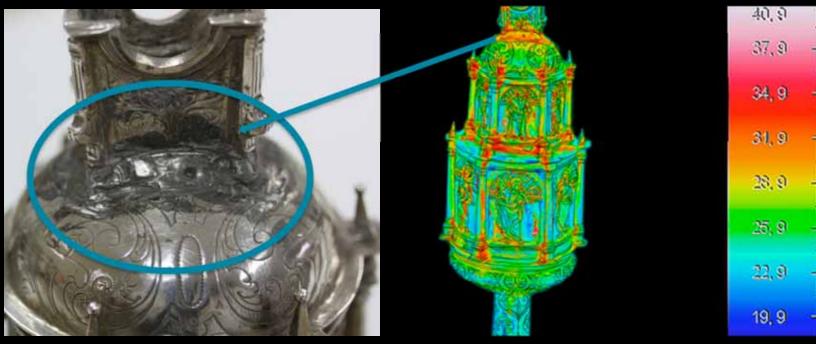
Podemos observar una temperatura más elevada en la zona correspondiente a la soldadura

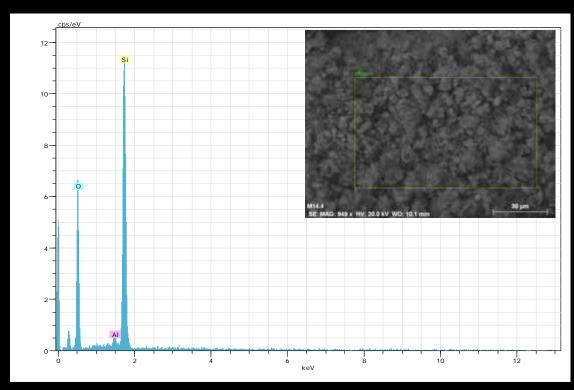
Micromuestra M.14.4. Concreciones blancas

Espectro EDX de la concreción blanca

El análisis SEM-EDX de la concreción blanca, a detectado la presencia de sílice y oxígeno, con pequeñas cantidades de aluminio. Es decir, deposiciones de productos de de limpieza de tipo comercial o tradicionales.

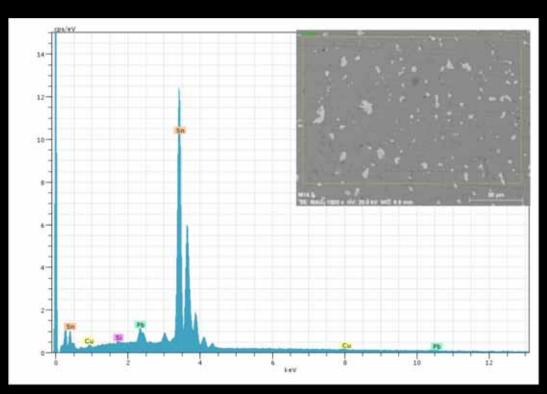
Micromuestras M14.1 y M14.3. Soldaduras.

Espectro EDX de lla micromuestra M14.3 e imagen MEB

Las soldaduras están realizadas con un aleación de estaño y plomo, cobre y sílice. La microestructura y la composición son similares sobre las dos micromuestras.

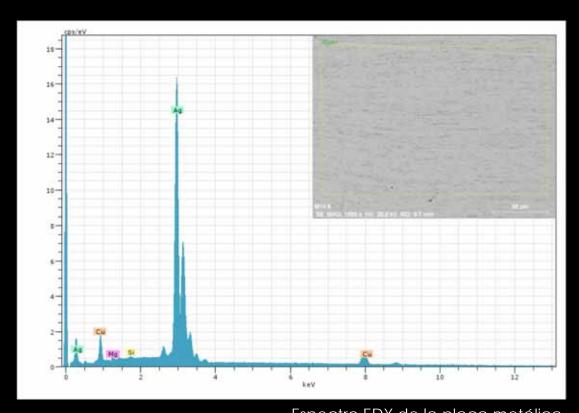
Micromuestra M14.5. Microfragmentos metálicos, placas del borde lateral

Espectro EDX de la placa metálica

La aleación presenta un 10% de cobre respecto a la plata 10%. Se detectan también trazas de silicio y magnesio. La placa presenta un espesor medio de 145 µm.

A nivel superficial, la placa metálica presenta fenómenos de sulfatación y cloruración de la plata, espectrometría EDX 10.

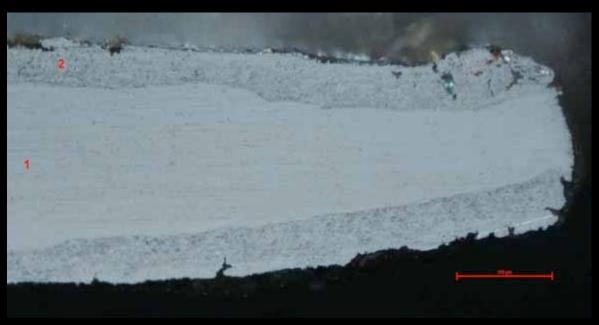
Micromuestra M14.7. Microfragmentos metálicos de la placa de la cruz

Imagen MO20x de la sección transversal de la muestra M14.7

La preparación de la muestra en sección transversal a permitido apreciar la estratigrafía siguiente:

- 1. Capa metálica con un espesor medio de 180 µm. La aleación presenta un 8,5% de cobre respecto a la plata. Se detectan trazas de silicio, aluminio y magnesio.
- 2. Plateado (espesor medio de 20 µm). El análisis detecta una composición similar al original.

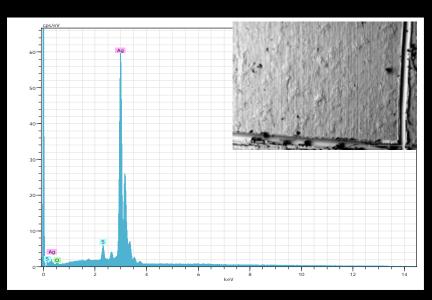
Imagen SEM-EDX después de la aplicación del DTPA. No se detecta ninguna alteración del material base.

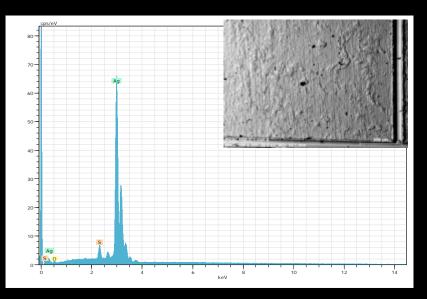
Imagen SEM-EDX después de la aplicación del Picklane. Se detecta un nivel de limpieza más exhaustivo.

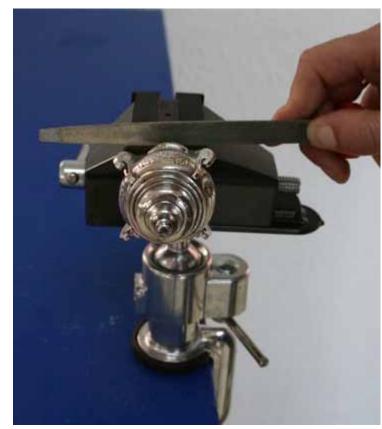
Perinola antes y después de añadir el anclaje faltante

Tratamiento de lijado y ajuste del nuevo anclaje
